**Solarpark**

**Pliening**

**Gutachten zur Ermittlung der erforderlichen Rammtiefe für  
Stahlprofile als Gründungselemente**

**Auftraggeber**

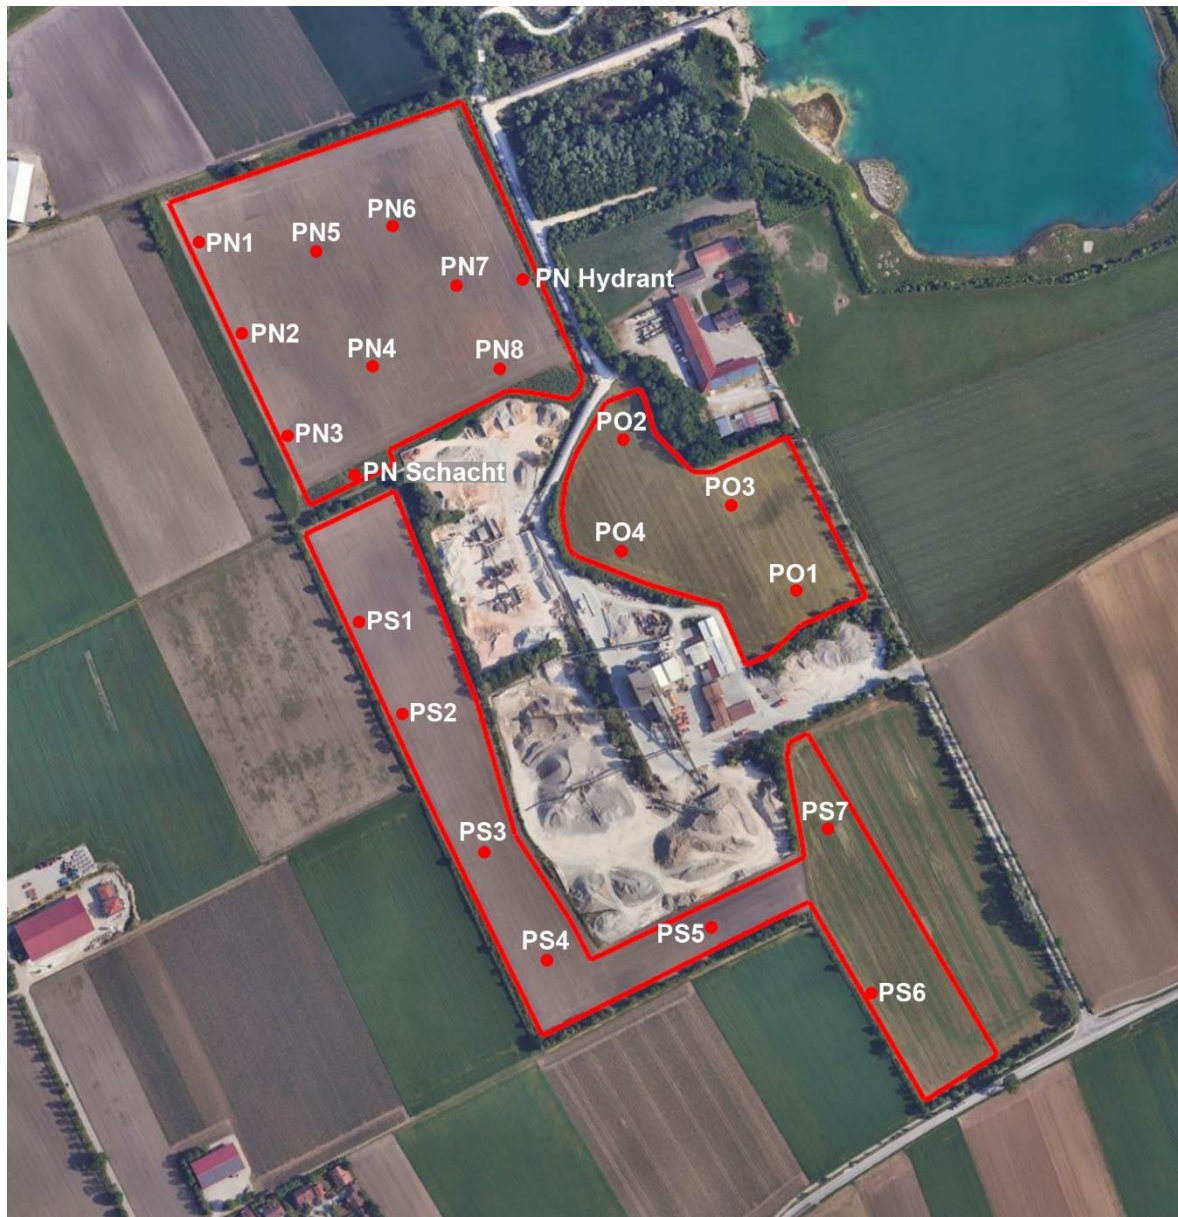
**Anlage 1.4    Lageplan der Sondierungen    Maßstab 1 : 6.500**

Rote Markierung = Umriss des Untersuchungsgebiets

PN1 – PN8, PS1 – PS7, PO1 – PO4 = Ansatzpunkte der Sondierungen

Die Aufschlüsse sind in der Anlage 1.4 hinsichtlich der Lage der Ansatzpunkte dargestellt.

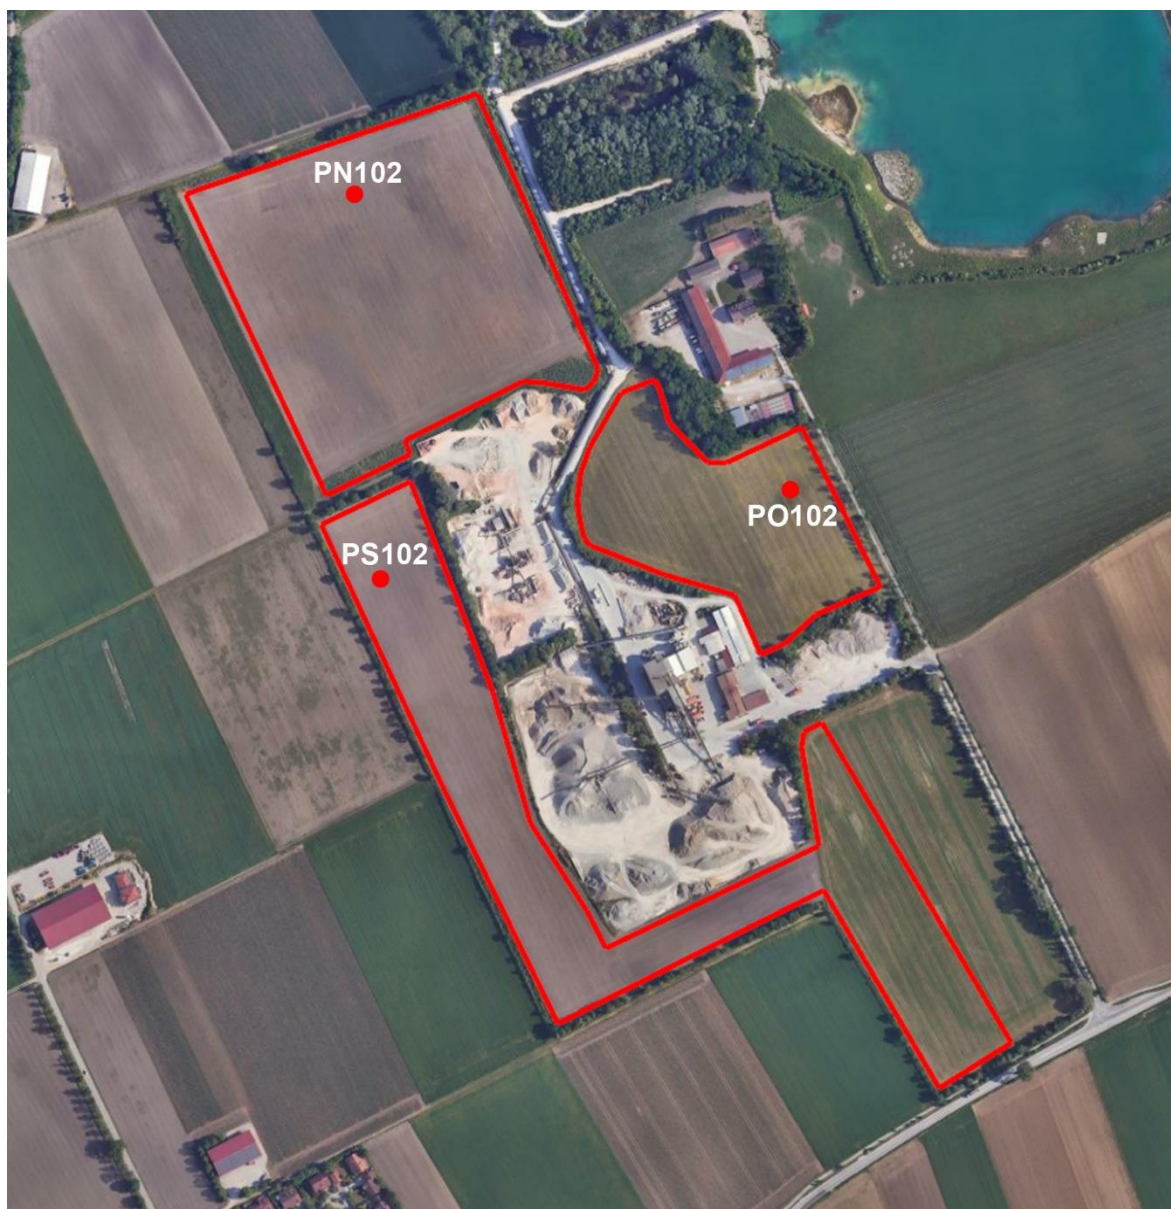
### Anlage 1.5   Lageplan der Zink Probenahmen

Rote Markierung = Umriss des Untersuchungsgebiets

An den Punkten PN102, PS102 und PO102 wurden Proben in zwei verschiedenen Tiefen für die Zink Bestimmung entnommen
